석면해체·제거 사업장의 석면비산 측정 결과보고서

석면농도측정 결과표

측정의뢰자 (석면해체·제거업자)	현장명 (공사명·작업명)	지장물 철거공사		
	현장 소재지	강원도 삼척시 도계읍 도계로3길52 외7동		
	석면해체·제거작업 신고번호	태백-20150027	업체명	(주)태산건설
	전화번호	033-575-7750	대표자	신 경 한

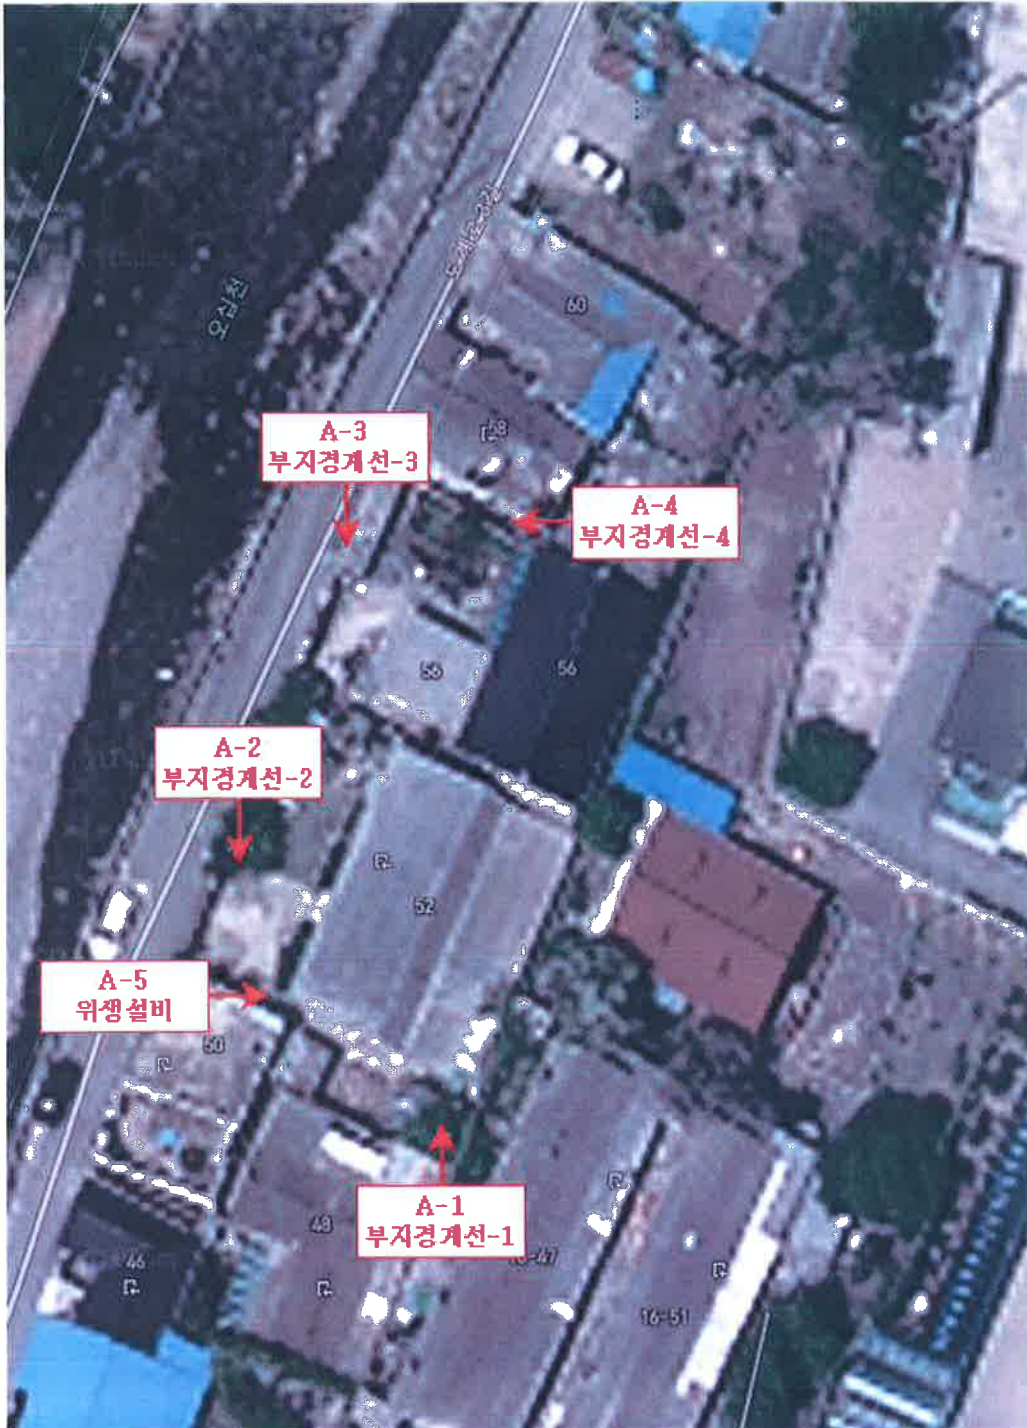
【첨 부】5-1 측정 지점 위치(도식도)
【강원도 삼척시 도계읍 도계로3길52 외7동】

No	측정 지점	측정시간(분)	유량(l/min)	측정농도 (개/cm ³)	초과여부 (0.01개/cm ³)	첨부사진
HA-1	부지경계선-1	240	10	검출한계 [0.0025]	미만	 
HA-2	부지경계선-2	240	10	검출한계 [0.0025]	미만	 
HA-3	부지경계선-3	240	10	검출한계 [0.0025]	미만	 
HA-4	부지경계선-4	240	10	검출한계 [0.0025]	미만	 
HA-5	위생설비	40	10	검출한계 [0.0050]	미만

* LOD(검출한계):0.005개(f)/cc이하. 검출한계=(120,000/(V×N))×0.005

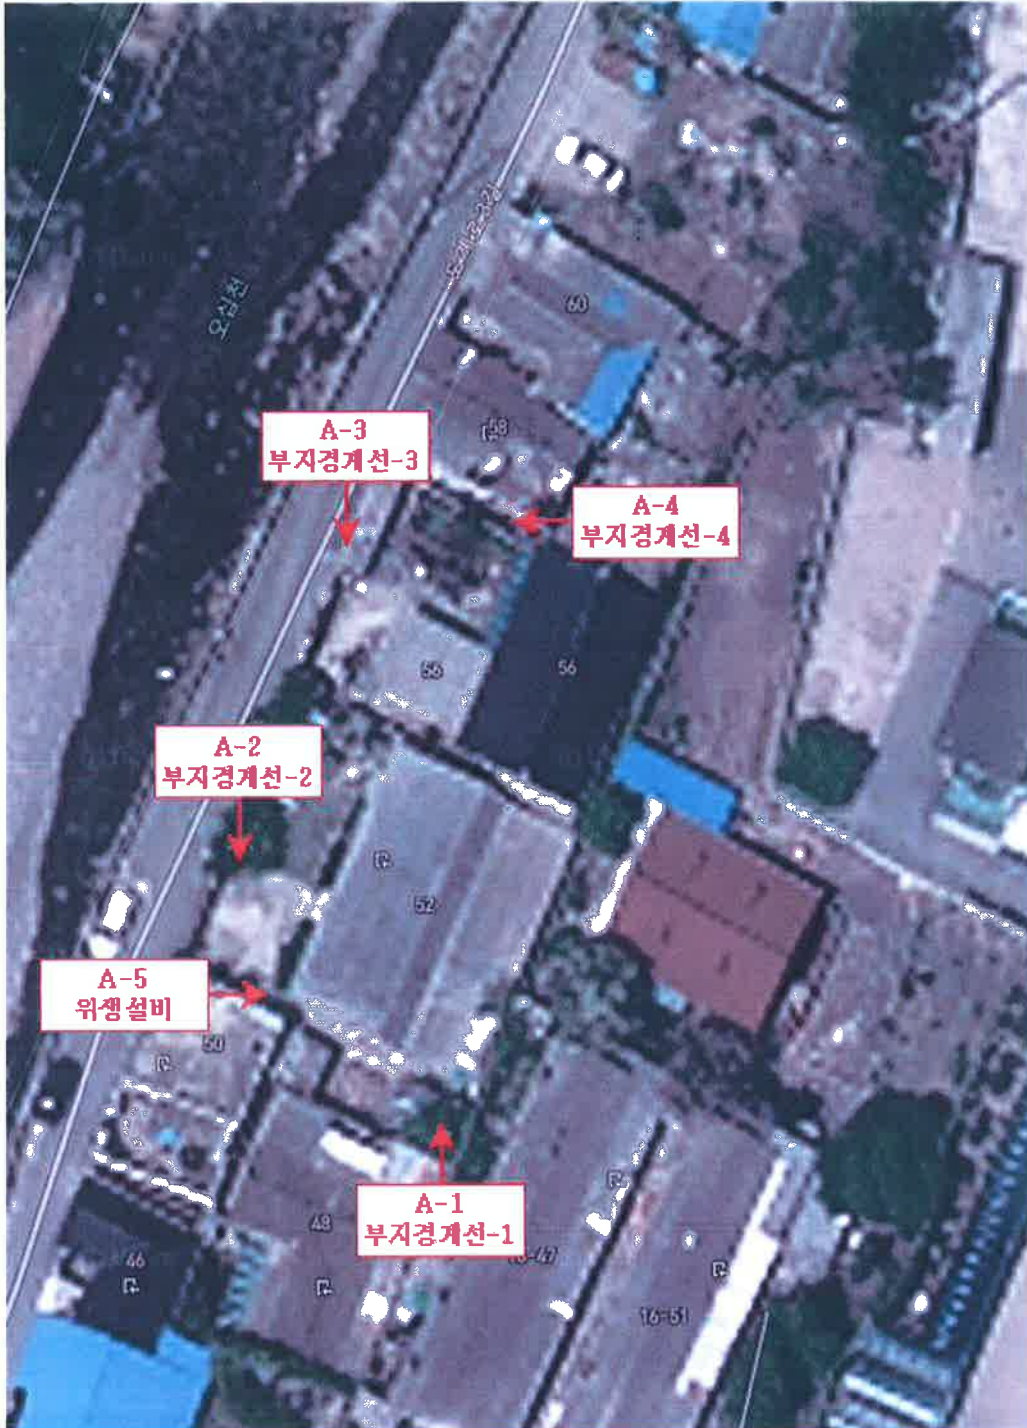
【첨 부】5-1 측정 지점 위치(도식도)
【강원도 삼척시 도계읍 도계로3길52 외7동】

No	측정 지점	측정시간(분)	유량(l/min)	측정농도 (개/ cm^3)	초과여부 (0.01개/ cm^3)	첨부사진
HA-1	부지경계선-1	240	10	검출한계 [0.0025]	미만

HA-2	부지경계선-2	240	10	검출한계 [0.0025]	미만

HA-3	부지경계선-3	240	10	검출한계 [0.0025]	미만

HA-4	부지경계선-4	240	10	검출한계 [0.0025]	미만

HA-5	위생설비	40	10	검출한계 [0.0050]	미만

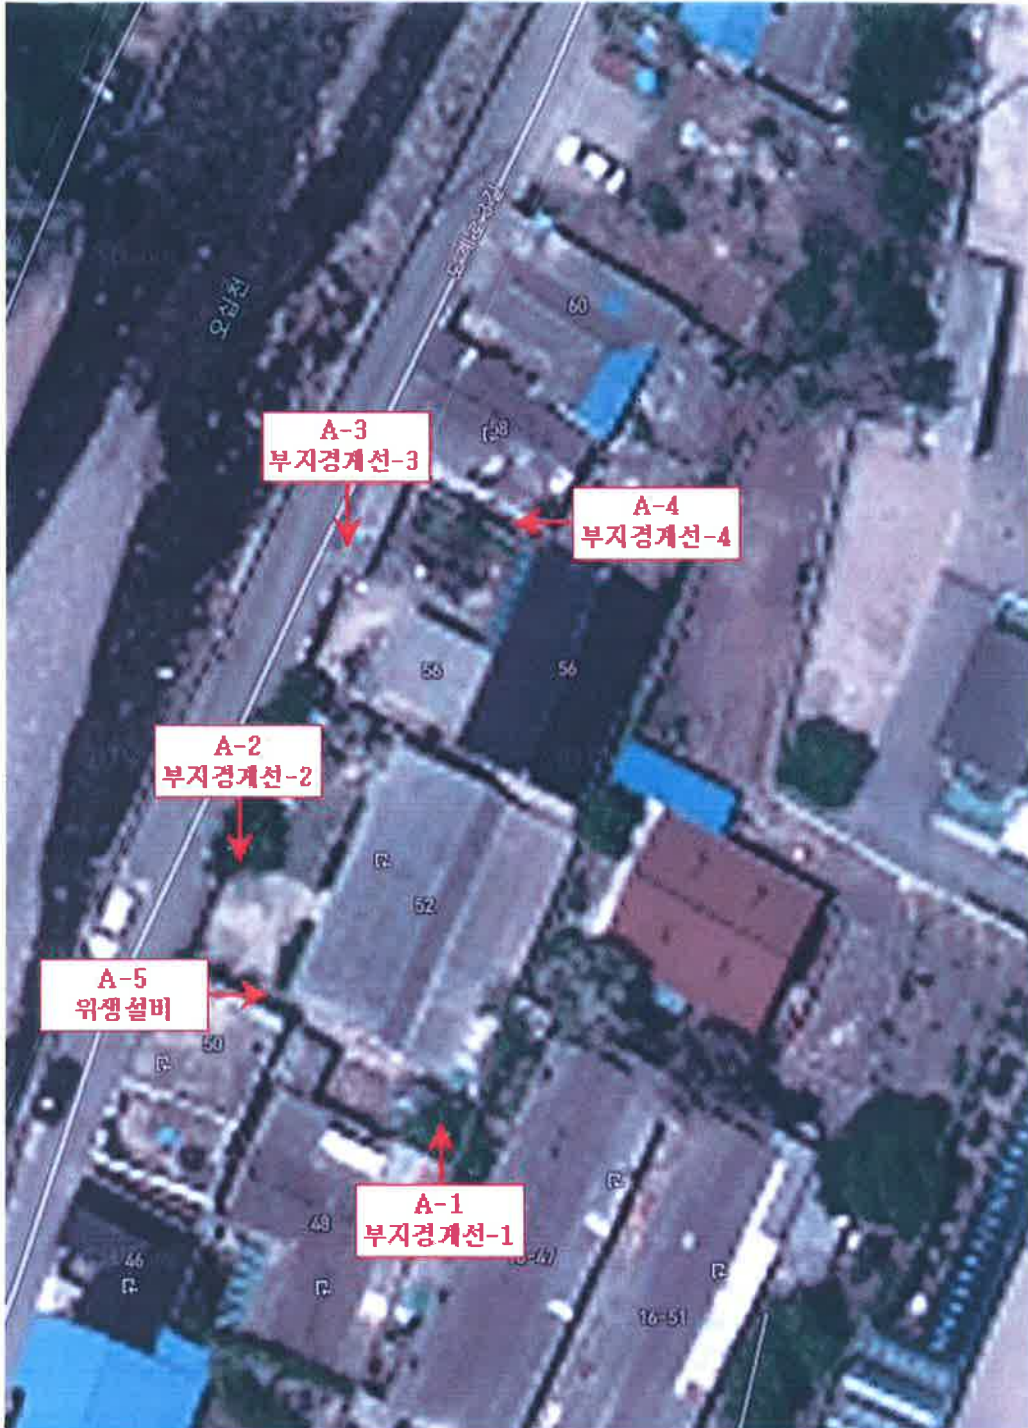
【첨 부】5-1 측정 지점 위치(도식도)
【강원도 삼척시 도계읍 도계로3길52 외7동】

No	측정 지점	측정시간(분)	유량(ℓ/min)	측정농도 (개/cm ³)	초과여부 (0.01개/cm ³)	첨부사진
HA-1	부지경계선-1	240	10	검출한계 [0.0025]	미만

HA-2	부지경계선-2	240	10	검출한계 [0.0025]	미만

HA-3	부지경계선-3	240	10	검출한계 [0.0025]	미만

HA-4	부지경계선-4	240	10	검출한계 [0.0025]	미만

HA-5	위생설비	40	10	검출한계 [0.0050]	미만

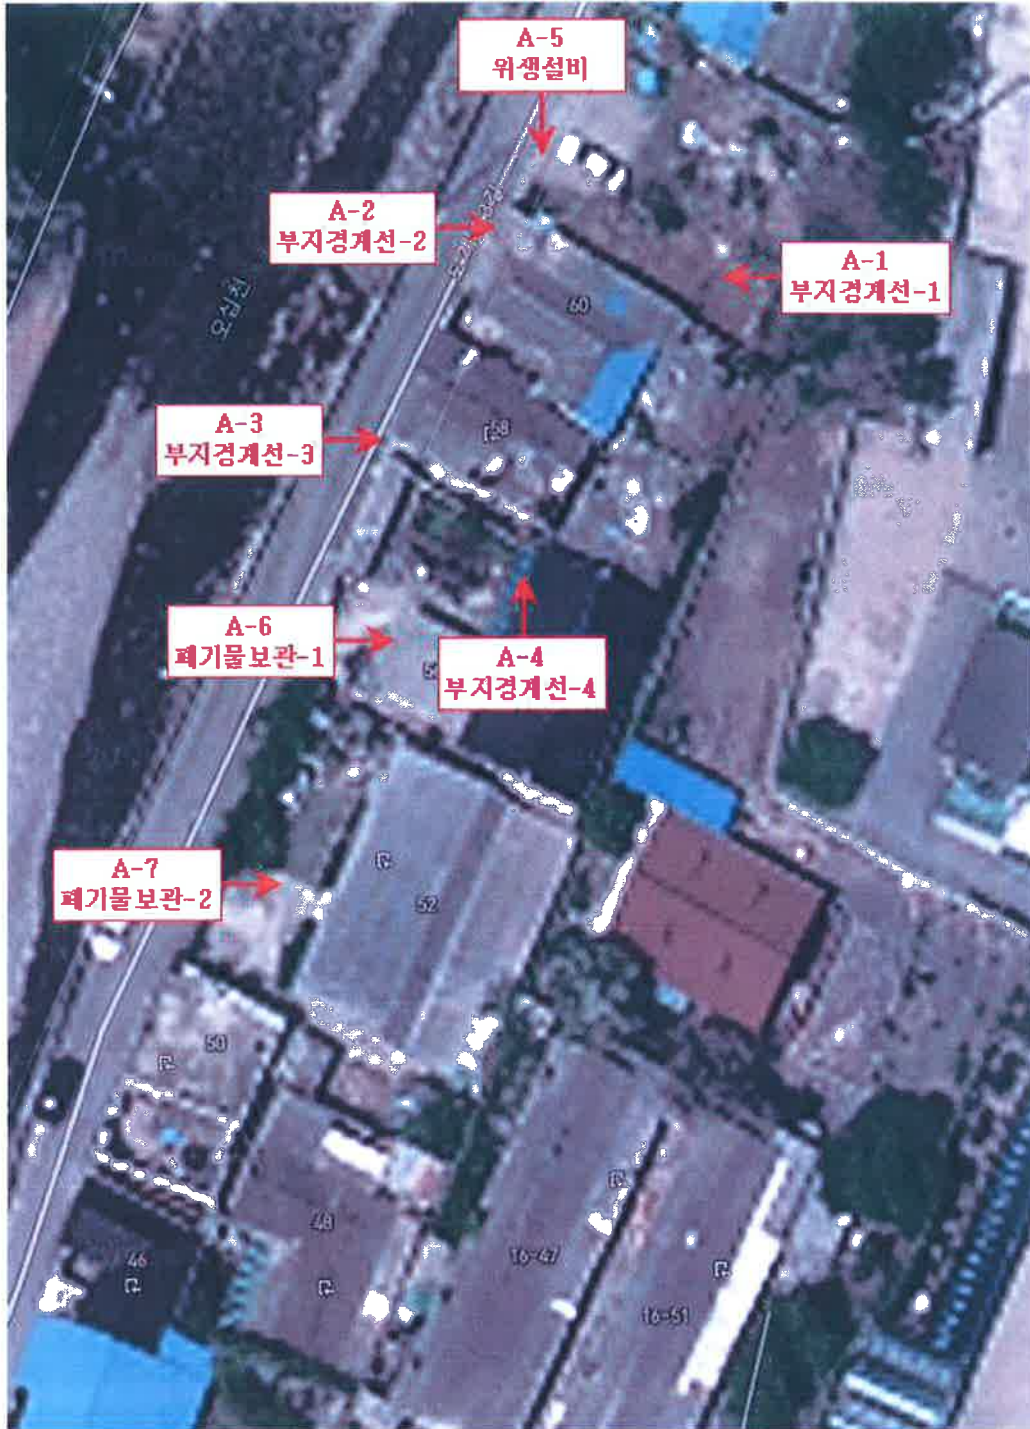
【첨 부】5-1 측정 지점 위치(도식도)

No	측정 지점	측정시간(분)	유량(l/min)	측정농도 (개/cm ³)	초과여부 (0.01개/cm ³)	첨부사진
HA-1	부지경계선-1	240	10	검출한계 [0.0025]	미만	 
HA-2	부지경계선-2	240	10	검출한계 [0.0025]	미만	 
HA-3	부지경계선-3	240	10	검출한계 [0.0025]	미만	 
HA-4	부지경계선-4	240	10	검출한계 [0.0025]	미만	 
HA-5	위생설비	40	10	검출한계 [0.0050]	미만	 
HA-6	폐기물보관-1	40	10	검출한계 [0.0050]	미만	 
HA-7	폐기물보관-2	40	10	검출한계 [0.0050]	미만

* LOD(검출한계):0.005개(f)/cc이하. 검출한계=(120,000/(V×N))×0.005

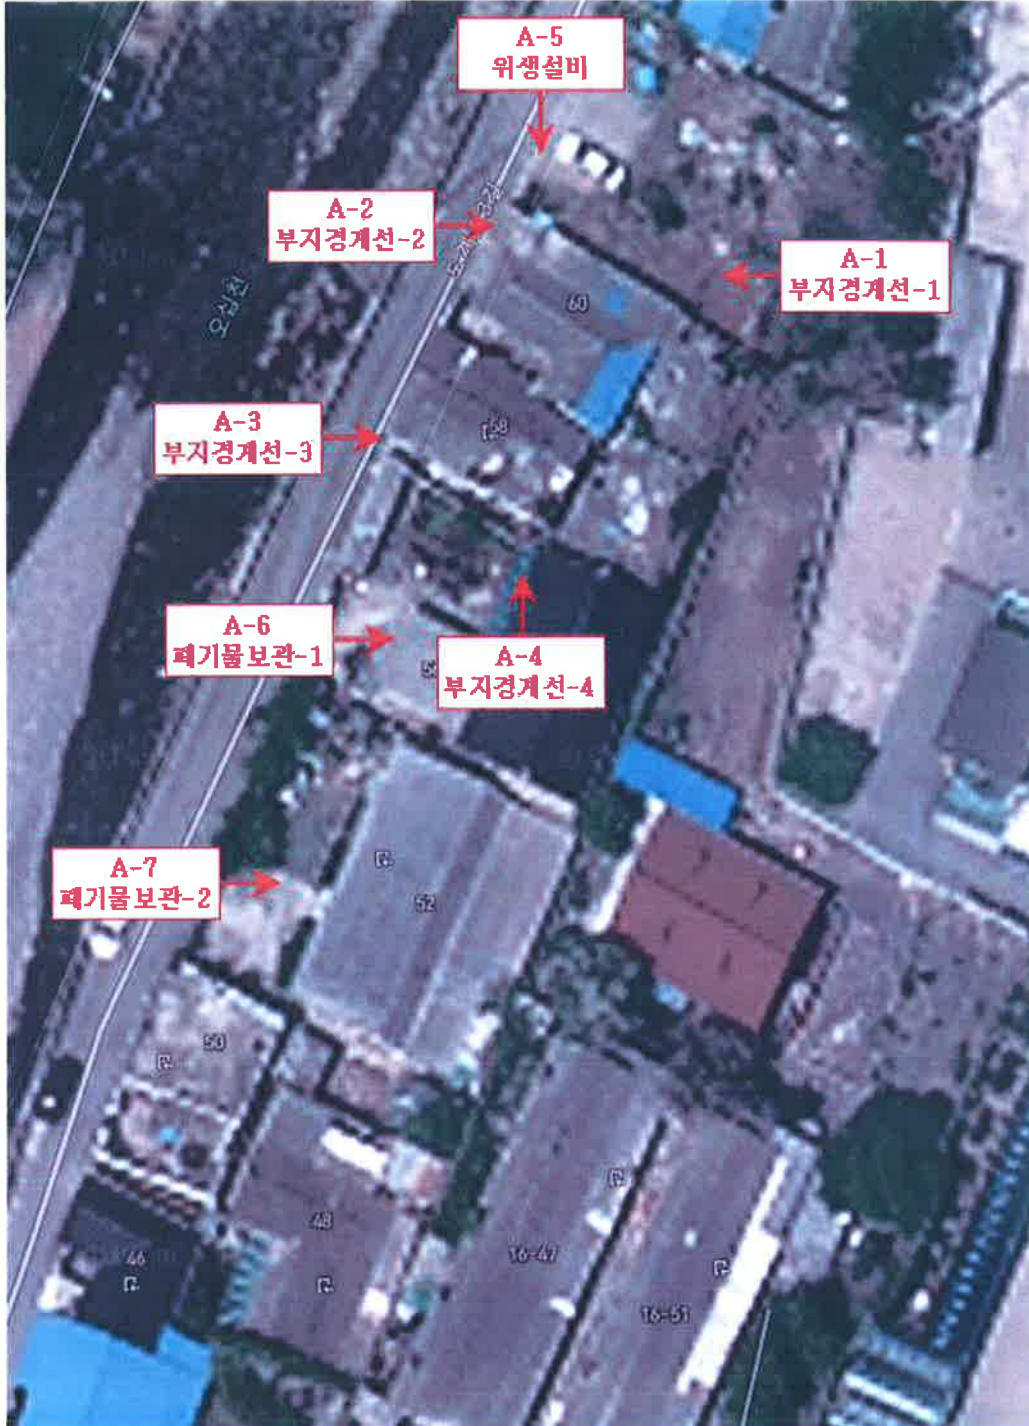
【첨 부】5-1 측정 지점 위치(도식도)
【강원도 삼척시 도계읍 도계로3길52 외7동】

No	측정 지점	측정시간(분)	유량(l/min)	측정농도 (개/cm ³)	초과여부 (0.01개/cm ³)	첨부사진
HA-1	부지경계선-1	240	10	검출한계 [0.0025]	미만

HA-2	부지경계선-2	240	10	검출한계 [0.0025]	미만

HA-3	부지경계선-3	240	10	검출한계 [0.0025]	미만

HA-4	부지경계선-4	240	10	검출한계 [0.0025]	미만

HA-5	위생설비	40	10	검출한계 [0.0050]	미만

HA-6	폐기물보관-1	40	10	검출한계 [0.0050]	미만

HA-7	폐기물보관-2	40	10	검출한계 [0.0050]	미만

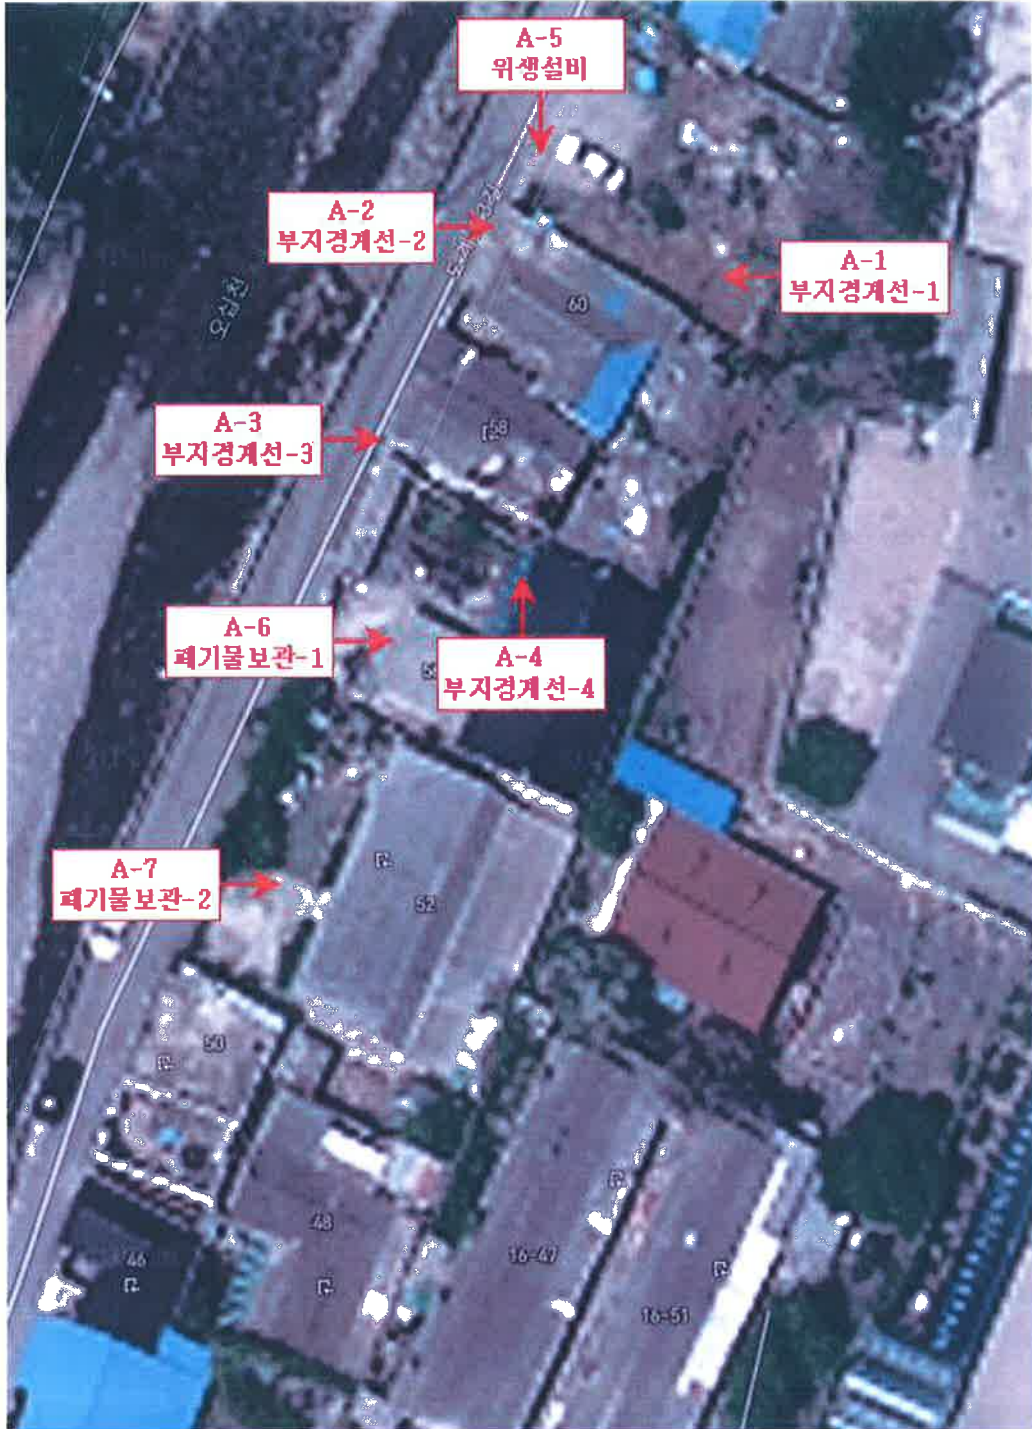
【첨 부】5-1 측정 지점 위치(도식도)
【강원도 삼척시 도계읍 도계로3길52 외7동】

No	측정 지점	측정시간(분)	유량(ℓ/min)	측정농도 (개/cm ³)	초과여부 (0.01개/cm ³)	첨부사진
HA-1	부지경계선-1	240	10	검출한계 [0.0025]	미만	 
HA-2	부지경계선-2	240	10	검출한계 [0.0025]	미만

HA-3	부지경계선-3	240	10	검출한계 [0.0025]	미만

HA-4	부지경계선-4	240	10	검출한계 [0.0025]	미만

HA-5	위생설비	40	10	검출한계 [0.0050]	미만

HA-6	폐기물보관-1	40	10	검출한계 [0.0050]	미만

HA-7	폐기물보관-2	40	10	검출한계 [0.0050]	미만
